# 节后复工全国建筑施工安全线上公益培训

## 第六篇章 典型事故案例剖析

### 2. 烟台市龙口市发生施工升降机坠落事故

3. 2010年11月15日14时上海胶州路工地脚手架大火

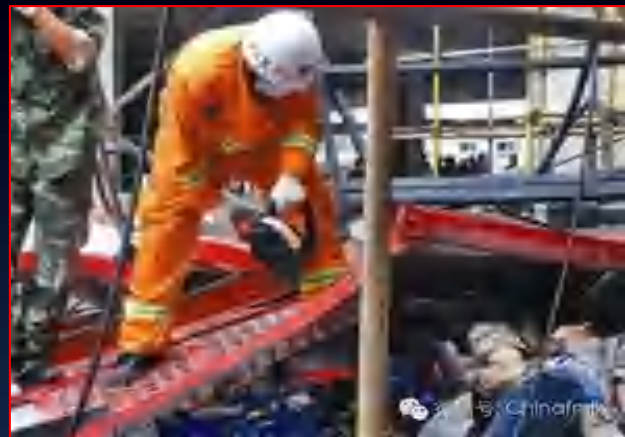
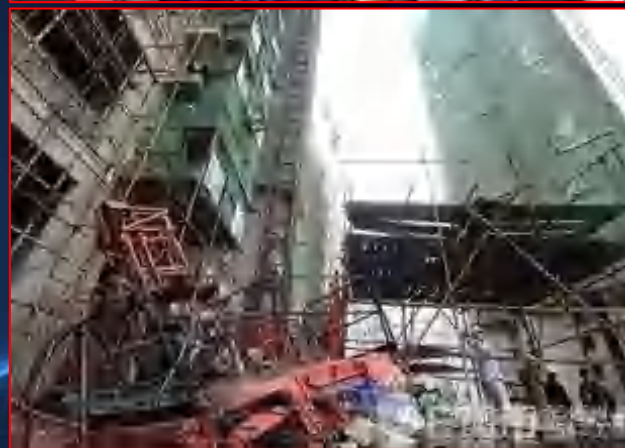
2016年7月15日17时35分左右，龙口市东海园区金域蓝湾B区三期工程（以下简称“事故工程”）29号楼施工现场发生施工升降机坠落事故，升降机自18层楼处坠落，机内共有8人，坠落发生后被立即送医院，经全力抢救无效死亡。

1) 在施工升降机本次加节作业尚未完成、未经验收的情况下，使用单位的施工升降机操作者搭载7名施工人员上行到第19层楼，超过了安全使用高度；

2) 在导轨架第34、35节标准节连接处只有对角2个连接螺栓，达不到安装要求；

3) 第6道附墙架未安装可调连接杆，大连接杆的后水平横杆拼接补焊，不符合设计要求； -

4) 使用说明书要求导轨架自由端高度不大于7.5m，第6道附墙架以上导轨架自由端高度达到14.25m，增加了自由端对导轨架中心产生的倾覆力矩（不平衡弯矩）。

当西侧吊笼上行至第19层楼时，吊笼和人员重量及导轨架自由端附加弯矩对导轨架中心产生的倾覆力矩作用在第6道附墙架上，超出了附墙架的承载能力，致使附墙架断裂； -

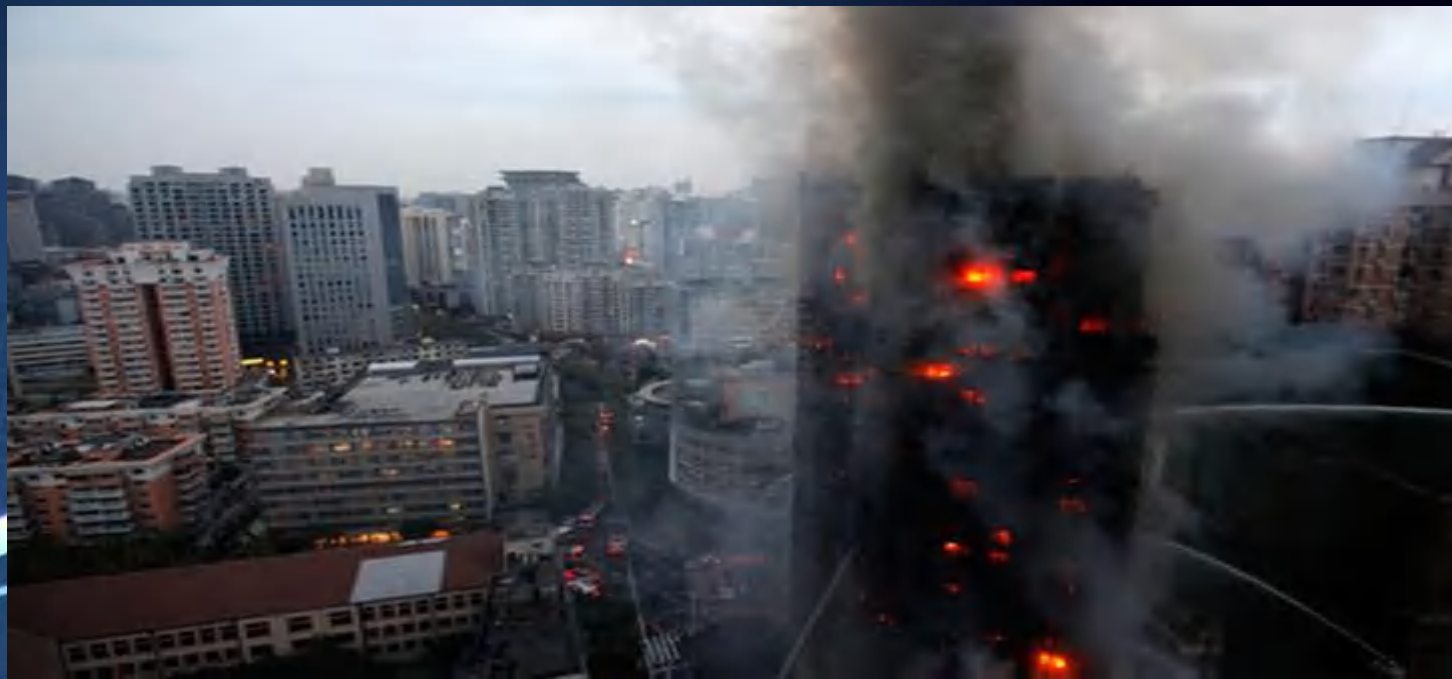
事故原因：无证电焊工违章操作、现场无消防措施引起  
死伤：致58人遇难，70余人受伤。

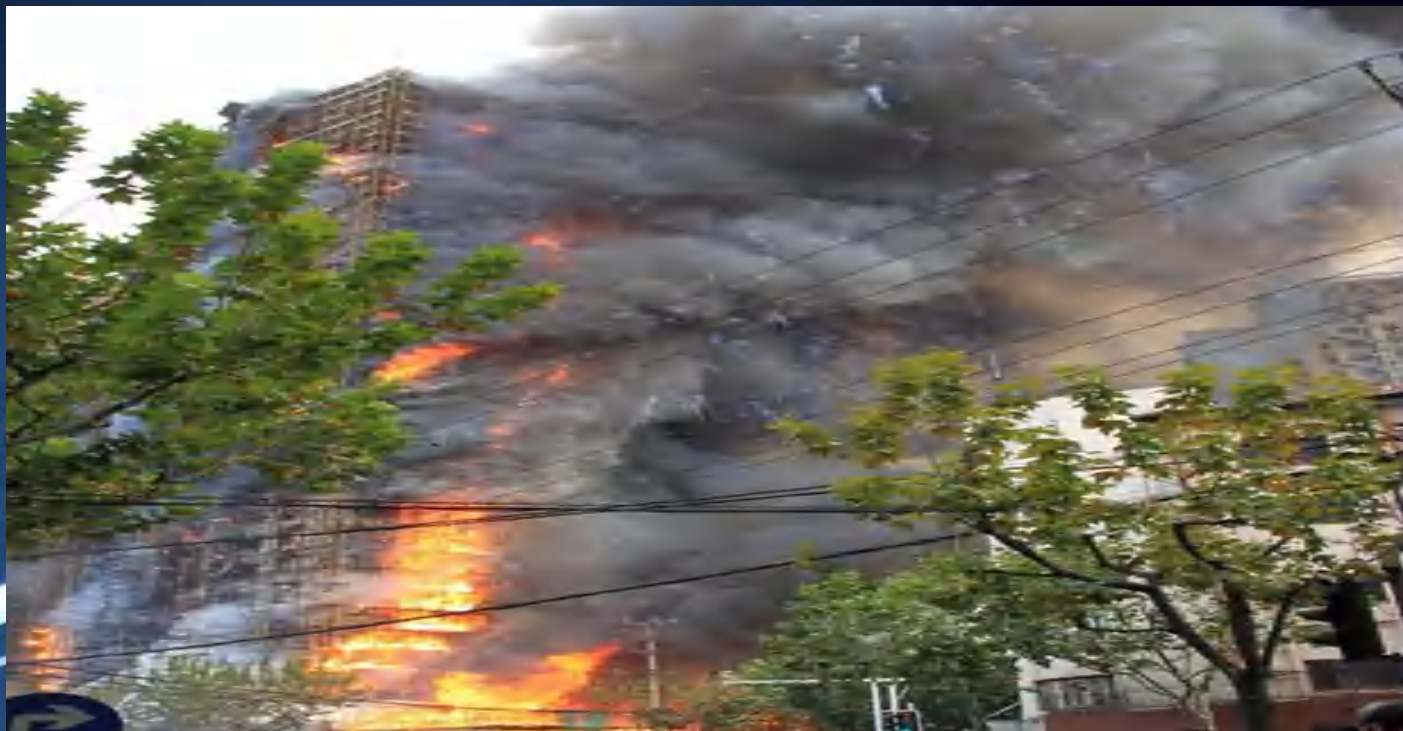
脚手架{主要是密目网和毛竹片脚手底板}燃烧的外立面大火  
实况，除人员死亡之外，还造成重大不良社会影响

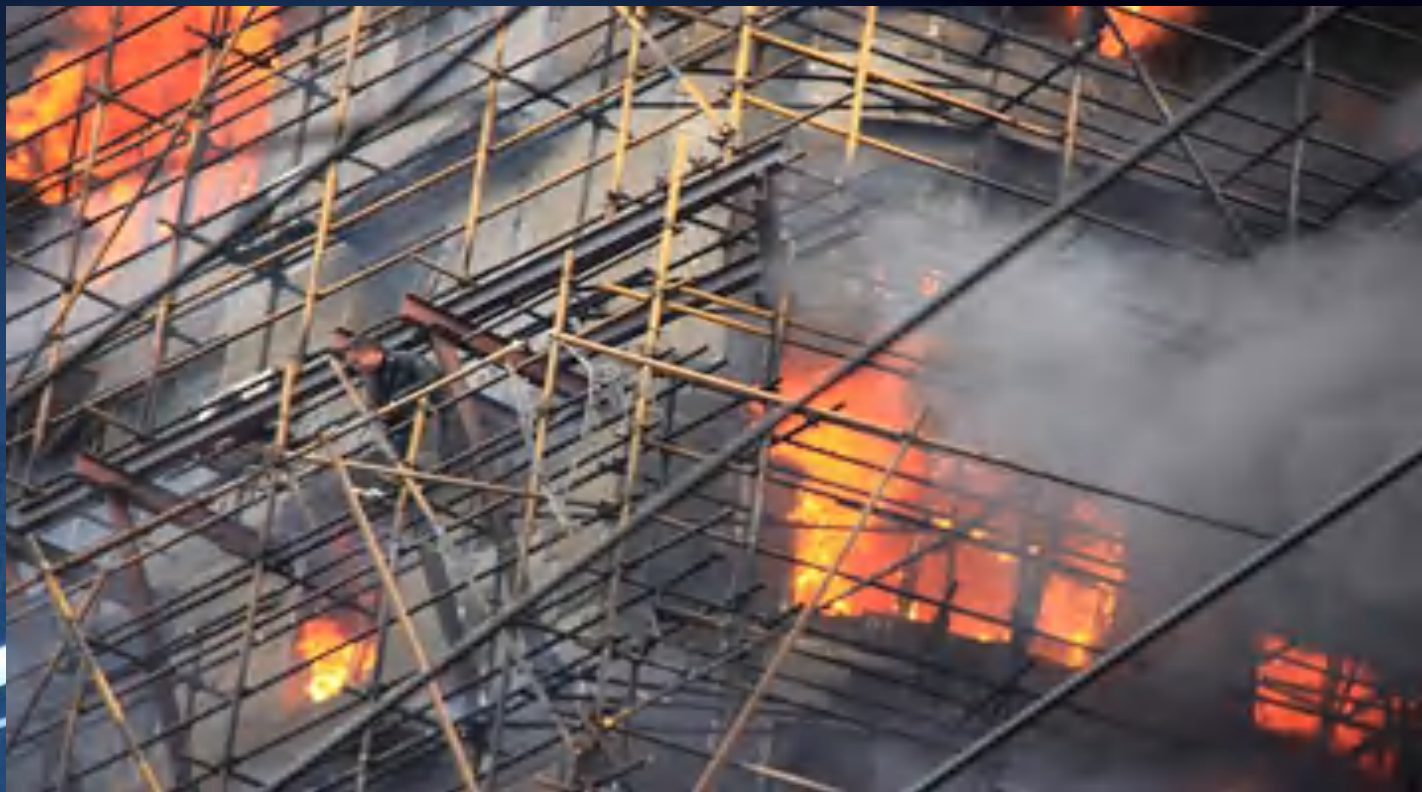
### 高温下引燃了墙面保温材料

隔热改造大面积使用易燃材料、导致燃烧速度极快。

1) 保温材料进场后，应远离火源。露天存放时，应采用不燃材料完全覆盖。

2) 需要采取防火构造措施的外保温材料，其防火隔离带的施工应与保温材料的施工同步进行。

3) 不得直接在可燃保温材料上进行防水材料的热熔、热粘结法施工。

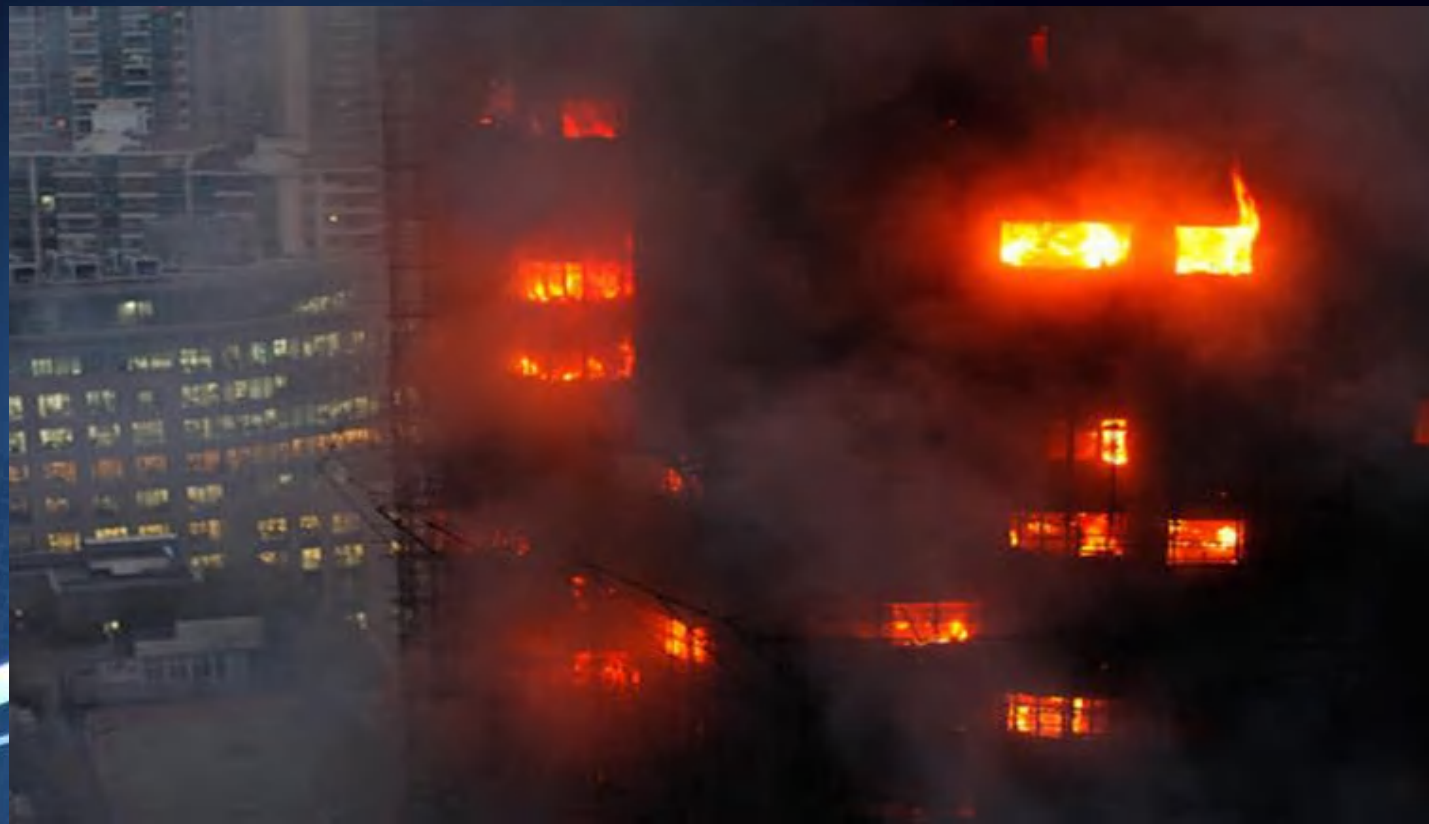
### 从白天烧到黑夜
