# 节后复工全国建筑施工安全线上公益培训

## 第五篇章 塔式起重机安全技术要点

## 第六篇章 典型事故案例剖析

#### 1. 塔机综合事故案例

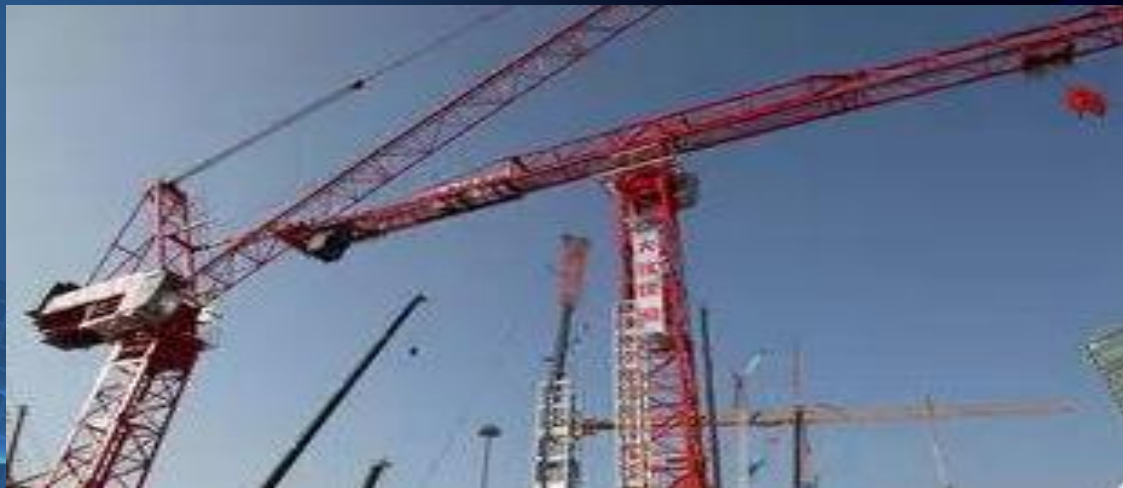
塔机运行中，当条件同时存在时必须坚持“五让”顺序原则进行操作。

{1} 低塔让高塔

{2} 后塔让先塔

{3} 轻塔让重塔

{4} 动塔让静塔

{5} 客塔让主塔

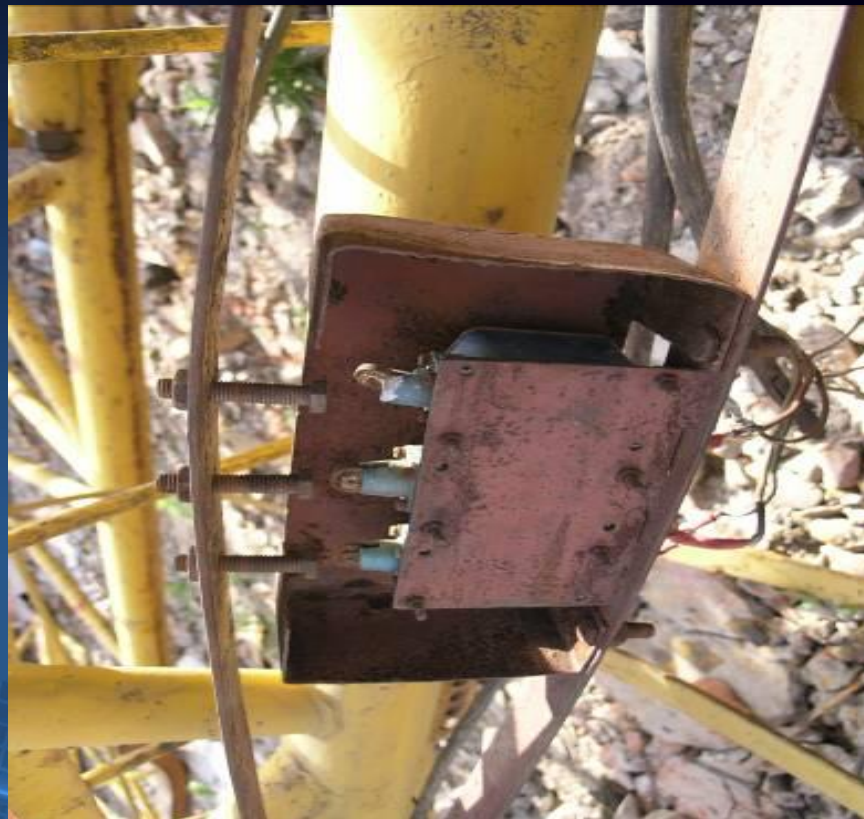
力矩限制无效、超载、  
安装错误，导致塔帽拉  
板断裂，造成臂架折断，  
一人死亡。

- 1、严格安装程序、安装方案审批。
- 2、加强设备例保与维护，保证安全装置完好，记录完整。
- 3、杜绝违章。
- 4、产品应有防误装的措施，并在说明书中说明安装方法。

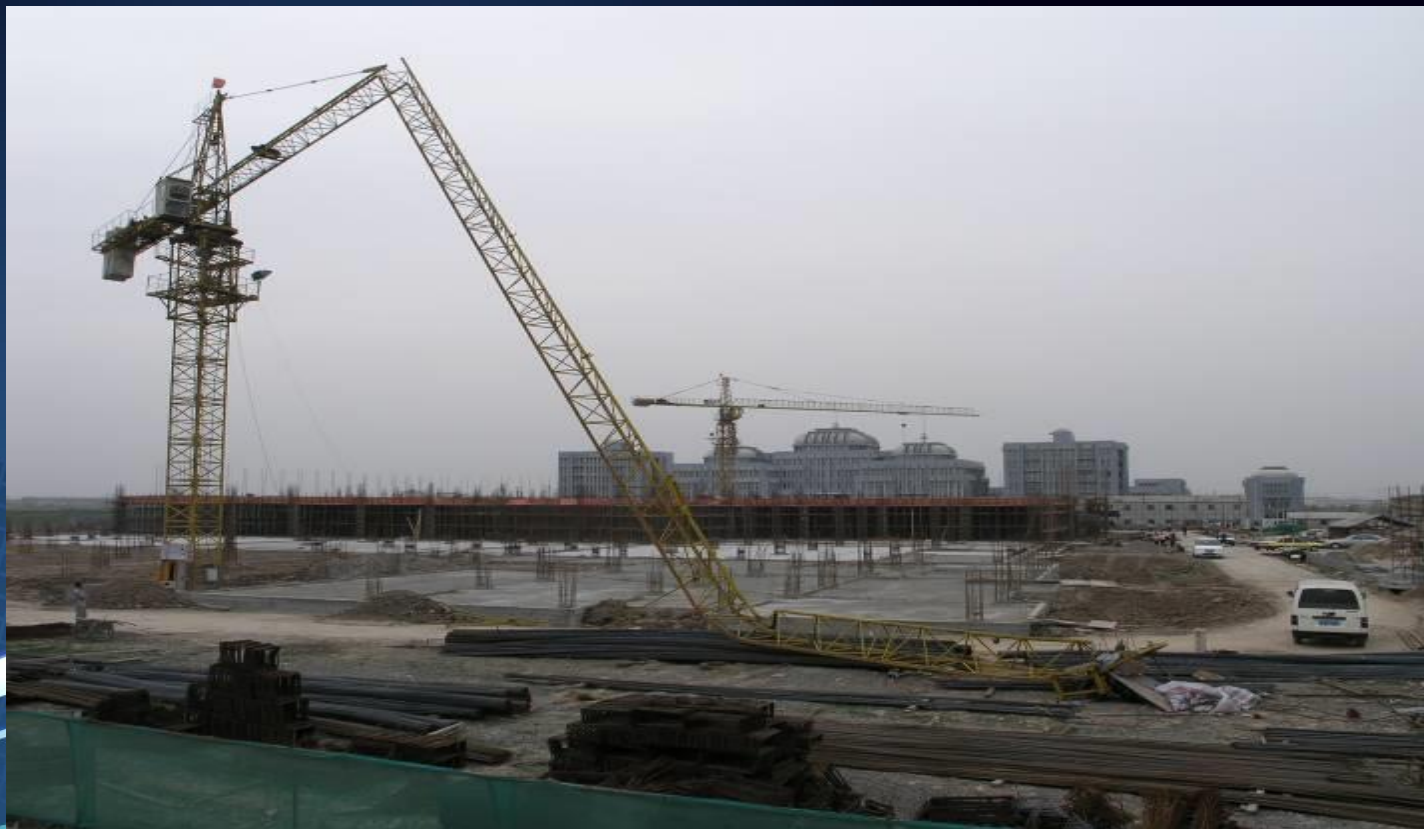
### 起重臂后拉杆处折断

1. 塔机高度22m，臂长52m，在塔机吊运钢筋的过程中。
2. 起重臂前拉杆脱落。
3. 起重臂在后拉杆位置处的上弦杆断裂，下弦杆折弯，起重臂前端坠落与地面撞击后再次折弯。
4. 塔帽与前拉杆连接铰点耳板销孔处断裂。

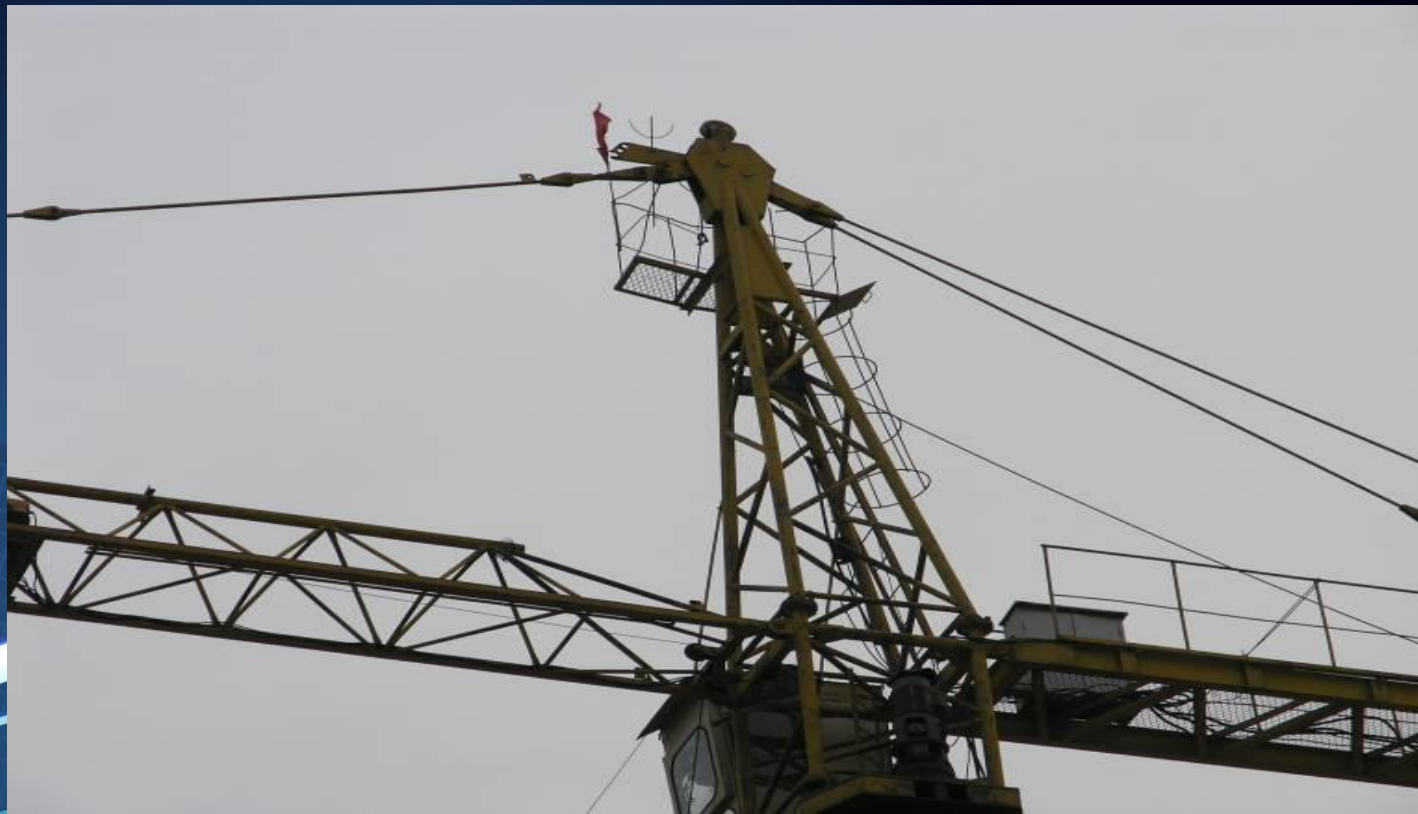
### 起重臂前拉杆脱落

吊点46m时、额定起重量为1.2t，事故发生时塔机的实际起重量达2.3t。

1) 起重臂拉杆与塔帽的连接应该是前拉杆通过双耳板与塔帽连接，后拉杆通过单耳板与塔帽连接。

2) 本起事故塔机拉杆安装与上述要求相反，前拉杆通过单耳板与塔帽连接，强度较弱，在塔机超载的情况断裂。xu
